**AVALIAÇÃO E MAPEAMENTO DE RISCO DE LABORATÓRIOS DO
DEPARTAMENTO DE CIÊNCIAS DO MAR, DA UNIVERSIDADE FEDERAL DE
SÃO PAULO**

Projeto de pesquisa apresentada a Comissão do Trabalho de Conclusão de Curso, graduação em Bacharelado Interdisciplinar em Ciência e Tecnologia do Mar da Universidade Federal de São Paulo, como requisito à aprovação na unidade curricular Trabalho de Conclusão de Curso II, sob orientação do Prof. Dr. Anthony Andrey Ramalho Diniz.

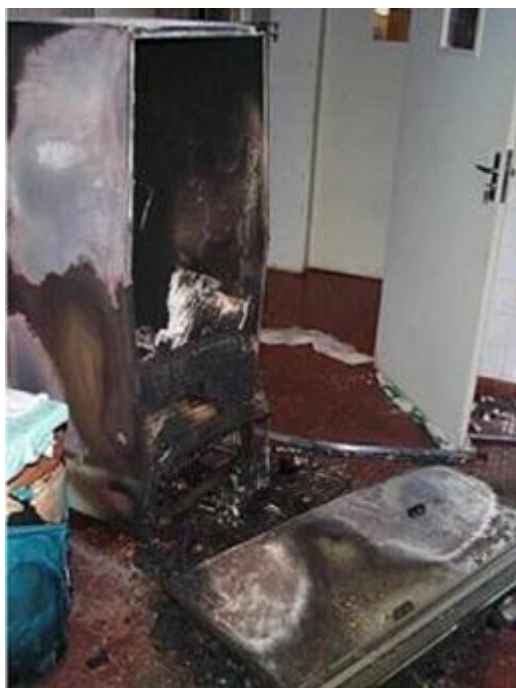
O histórico de acidentes em laboratórios demonstra a importância do comprometimento em seguir as normas de conduta e segurança do trabalho, bem como de sua fiscalização. Em 1987, em Goiânia – GO, o manuseio inadequado de uma fonte de Césio-137 e o tempo decorrido entre o início do evento e notificação às autoridades competentes causou um acidente radioativo que, além de contaminar diversas residências, localizadas nos arredores, e poluir o solo, acarretou a morte de 4 pessoas (CNEN, 2020). Na Universidade Federal de Minas Gerais (UFMG), em 2010, um laboratório que realizava experimentos químicos foi destruído, após uma explosão ocasionada pelo armazenamento incorreto de substâncias inflamáveis (UFV, 2020). Os produtos eram armazenados em um refrigerador doméstico e o cenário provocado pela explosão pode ser visto na Figura 1. Não houve feridos.

Figura 1. Explosão na UFMG em 2010

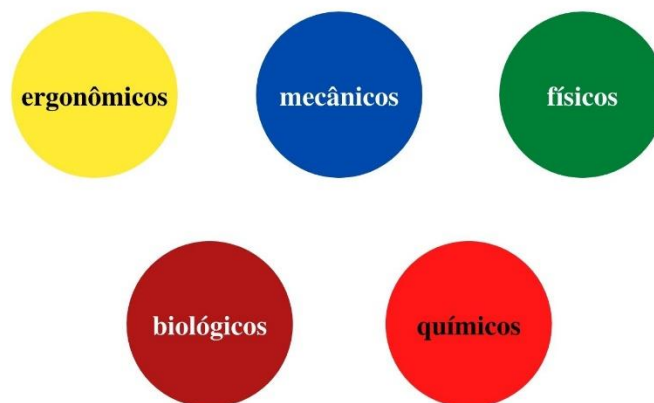
Os riscos devem ser representados, no mapa, através de círculos, que podem ser pequenos, médios ou grandes, de acordo com a intensidade estimada para o risco, conforme mostrado na Figura 2. O tipo de risco é indicado por cores, sendo que cada cor corresponde a um tipo de agente. A Figura 3 mostra as cores utilizadas que, por convenção, são: amarelo (ergonômicos), vermelho (químicos), marrom (biológicos), azul (mecânicos) e verde (físicos) (Figura3).

Figura 3. Simbologia utilizada para indicação de cada tipo de agente de risco.

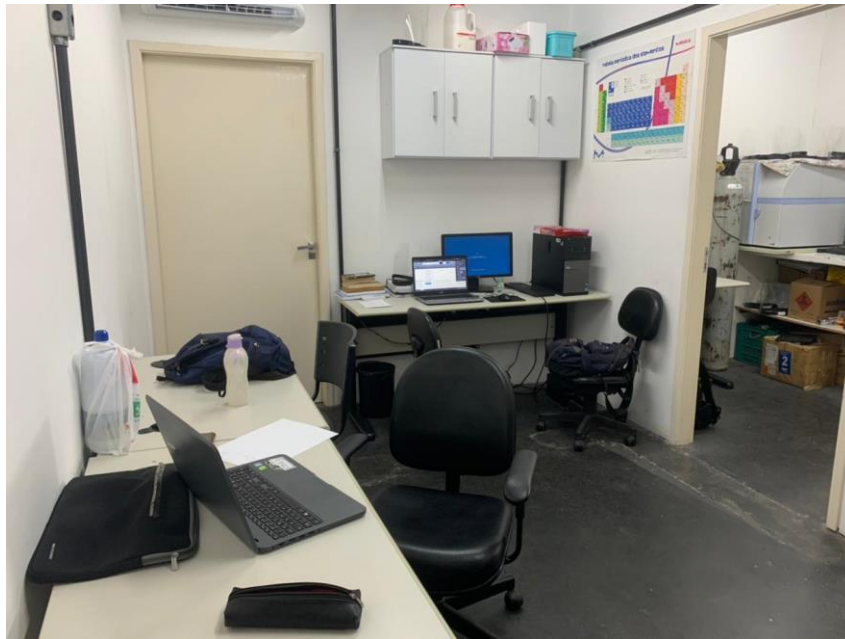
Figura 7. Sala de computadores do Laboratório de Física.

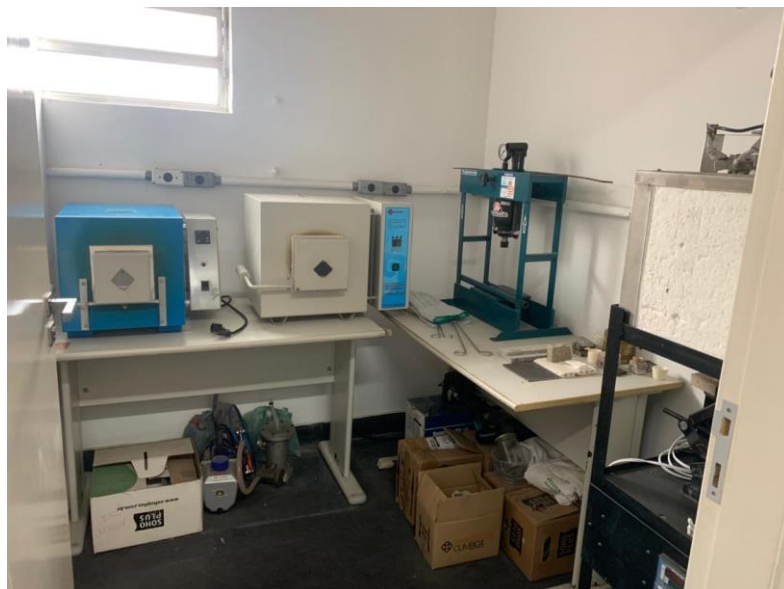
Figura 8. Sala de fornos do Laboratório de Física.

Na sala 2 (Figura 8) ficam alocados os fornos mufla. Os equipamentos são utilizados somente para a preparação de amostras e funcionam de forma programada, não havendo necessidade de manipulação contínua. Além disso, os fornos são armazenados da maneira indicada pelos fabricantes: em local seco e ao abrigo do Sol.

O local apresenta risco por agentes físicos, uma vez que o mau funcionamento ou a manipulação de forma incorreta dos fornos pode causar um aumento extremo de temperatura.

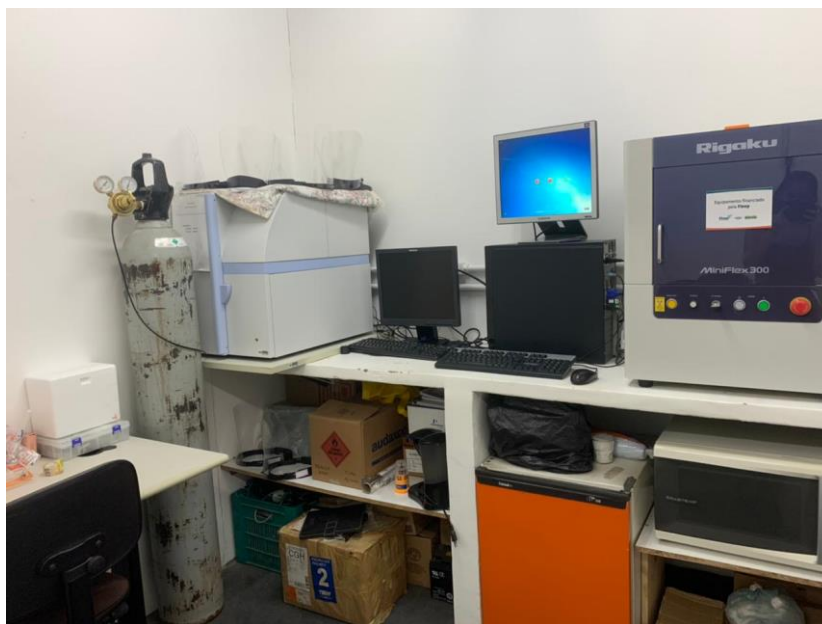
Figura 9. Sala de Difração de Raio-X do Laboratório de Física.

Na sala 3 (Figura 9) encontra-se o equipamento que realiza a Difração de Raio-X (DRX). Assim como os fornos, a DRX ocorre de forma programada e automatizada, sem a demanda de observação contínua.

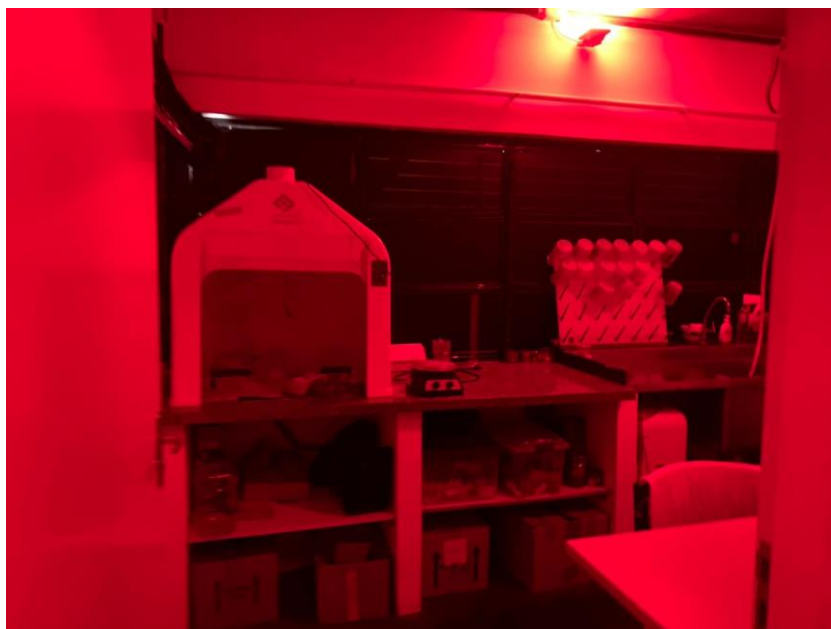
Figura 12. Capela.

Por fim, a sala 5 é onde ocorrem as preparações das amostras que posteriormente serão analisadas na sala 4. Lá, fica armazenada toda a vidraria e as pipetas. O local também conta com uma capela (Figura 12), uma estufa e uma pia (Figura 13).

O local conta com risco por agentes químicos, pois armazena reagentes.

Uma possível sugestão para o ambiente é a instalação de um chuveiro de emergência, item imprescindível para laboratórios que manuseiam reagentes.

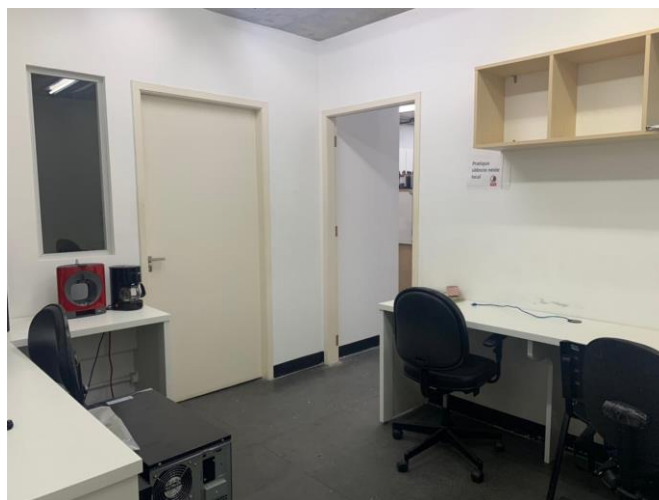
Figura 16. Sala de computadores do Laboratório de Biologia.

A sala 1 (Figura 16) conta com mesas, cadeiras, computadores e uma cafeteira. As mesas e cadeiras são adequadas para o uso em escritório e o espaço livre é suficiente para circulação sem dificuldades.

Apesar da conformidade, a sala apresenta risco por agentes ergonômicos devido à possibilidade de realização imoderada de atividades, causando trabalho excessivo.

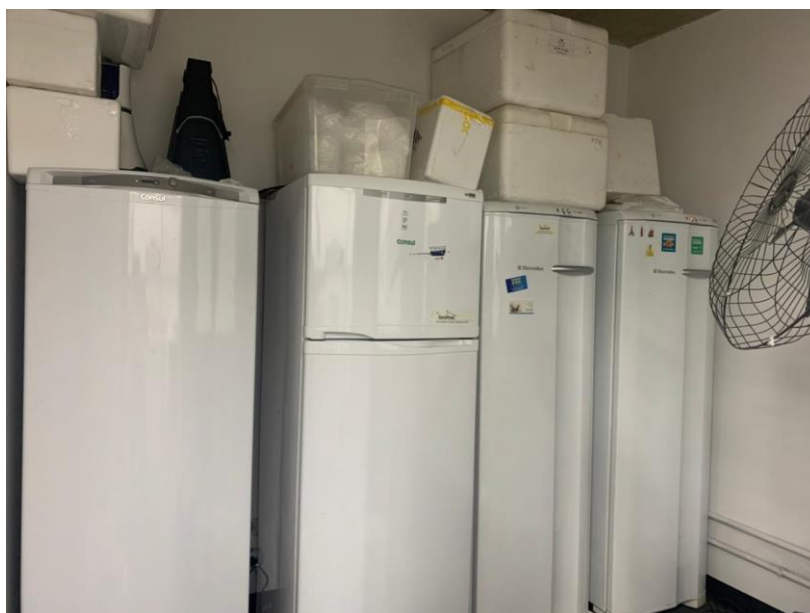
Figura 17. Sala de refrigeradores e congeladores.

A sala 2 (Figura 17) conta com refrigeradores e congeladores verticais, todos eles para a conservação de reagentes ou de amostras de organismos. Há uma nítida problemática neste ambiente, que é a utilização de aparelhos domésticos para armazenamento de produtos químicos. Como visto anteriormente, neste trabalho, o uso destes equipamentos pode acarretar explosões e ferir pesquisadores ou discentes.

Devido à possibilidade de explosão e ferimento, os riscos deste ambiente são provenientes de agentes químicos e mecânicos.

Sendo assim, são sugeridas algumas mudanças. Na parte de infraestrutura, por exemplo, é ideal que seja adicionado um chuveiro de emergência e refrigeradores adequados ou de porta corta-fogo, além da necessidade de realocação das vidrarias. Como aperfeiçoamento na conduta dos pesquisadores, deve ser considerada a obrigatoriedade do uso de EPI's, como jalecos, luvas e óculos.

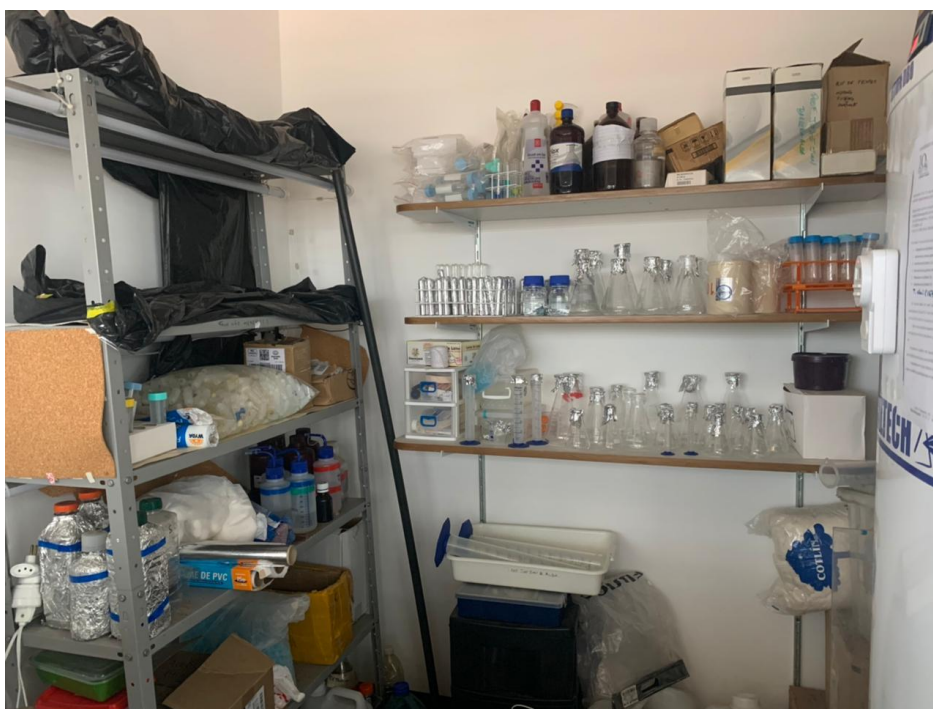
Figura 18. Vidrarias e refrigerador da sala 3.

A sala 3 (Figuras 18 e 19) conta com prateleiras, que armazenam vidrarias, um refrigerador, de temperatura controlada, para conservação de organismos e uma pia. Na figura 18, os equipamentos que aparecem estão desligados.

Neste ambiente, ao contrário da sala 2, o refrigerador é apropriado para armazenamento de amostras. As vidrarias, por outro lado, apresentam risco aos pesquisadores, já que facilmente podem cair e ferir alguém.

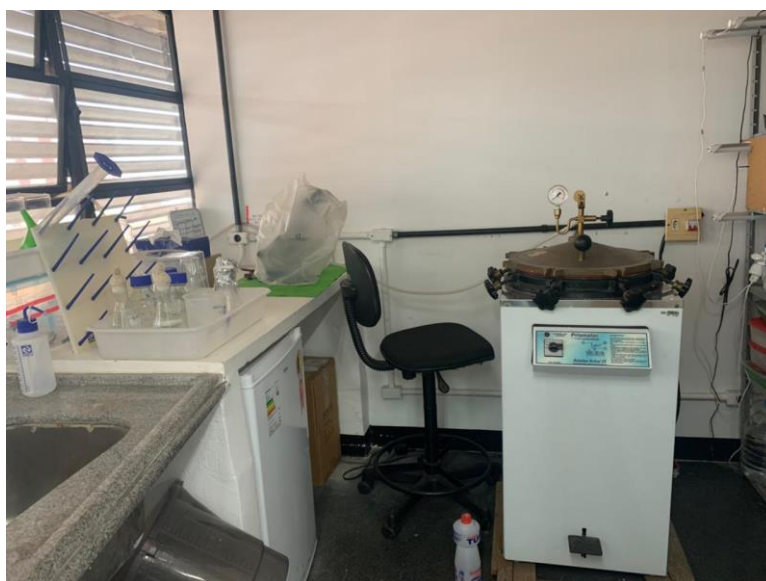
Figura 19. Pia da sala 3.

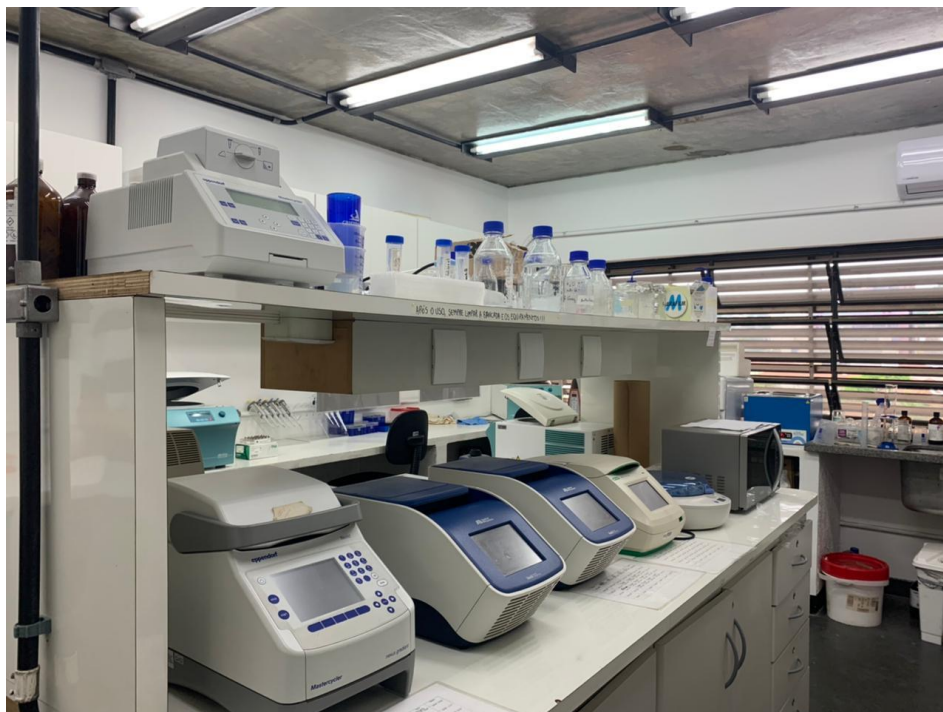
A sala 4 é onde ocorrem as principais atividades do laboratório, contendo a maior parte dos equipamentos e armários com reagentes.

Figura 20. Bancada de termocicladores da sala 4 do Laboratório de Biologia.

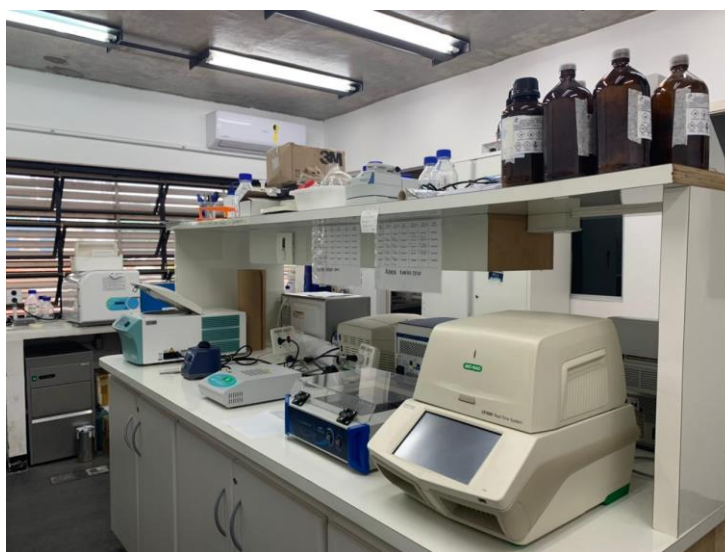
Dentre os equipamentos, se encontram centrífugas de bancada, termocicladores de bancada, transiluminador UV, autoclaves, purificador de água, estufa e tanque de nitrogênio líquido.

Figura 21. Bancada com termocicladores e transiluminador UV.

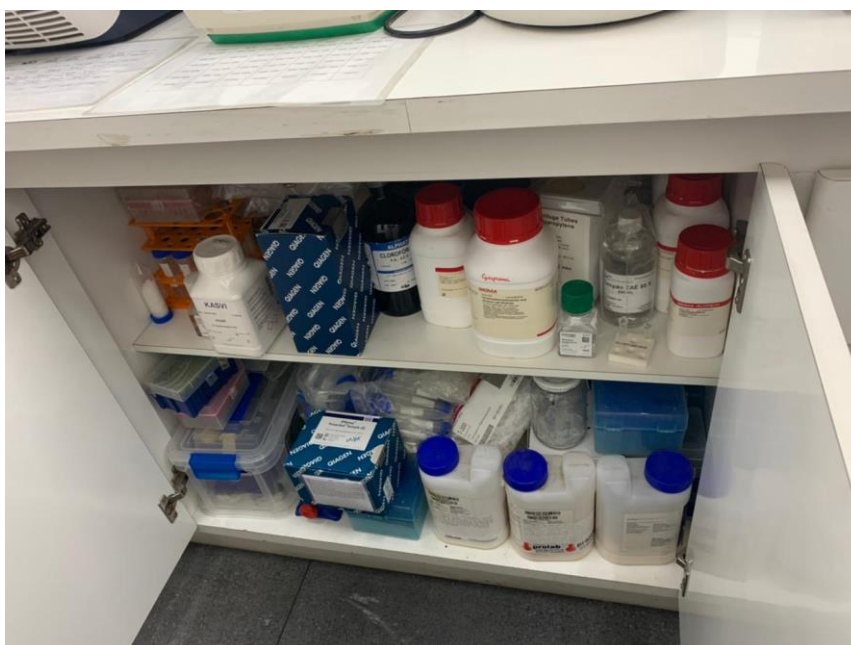
Figura 24. Armários com reagentes.

O ambiente apresenta riscos por agentes ergonômicos, já que a localização dos reagentes obriga o pesquisador a abaixar muito; e químicos, pela presença de reagentes.
